VAASAN TORIPARKKI

Lattian kulutuspinnan korjauspinta.

Pysäköintihallin lattian korjaaminen

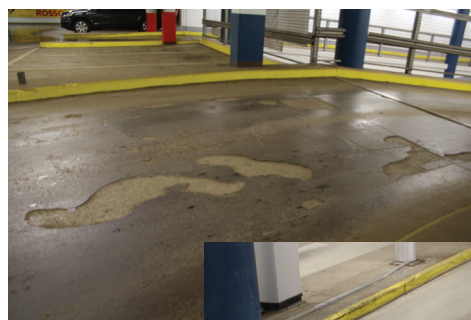
Eriytyisen hankalia kohtia ovat olleet lippuautomaattien vierustat sekä rampit ja jyrkät mutkat. Nämä ovat yleensäkin parkkihalleissa sellaisia kohtia, joissa nastarengaskulutus on kaikkein kovinta.

Ennen korjausta

Korjauspintausta tehtiin PiiMat Oy:n Korodur HB5 tartuntalaastilla ja Neodur HE65 kovabetonipinnoitteella. Tällä hetkellä noin neljän vuoden ikäinen korjaus on edelleen hyvässä kunnossa.

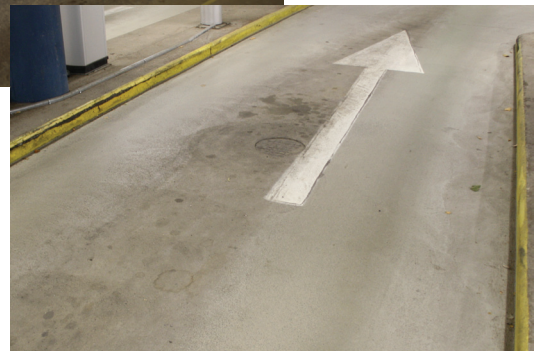
4 vuotta korjauksen jälkeen
